# Reporte de bobina

Reporte de evidencias fotogr ficas

Bobina: 26C09B06

Proveedor: Ansteel Group

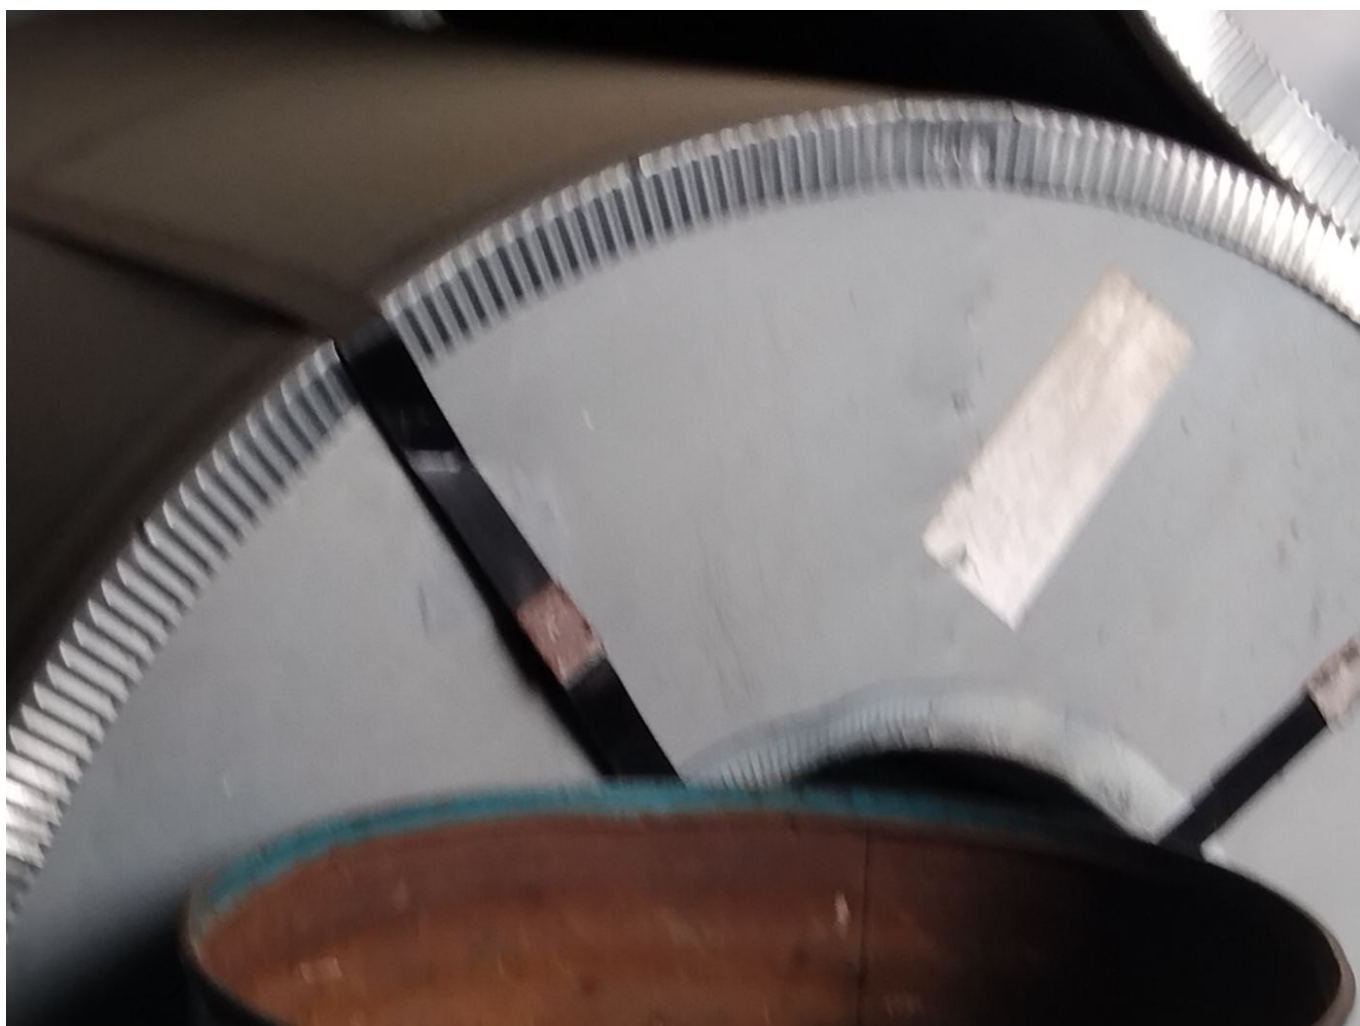
Foto 1 de 1

- La bobina presenta corte irregular, borde mal cortado, rebaba, filo defectuoso o defecto de corte.
- La bobina presenta desprendimiento de sustrato, recubrimiento o capa superficial.
