# Reporte de bobina

Reporte de evidencias fotogr ficas

Bobina: 26C09B13

Proveedor: Ansteel Group

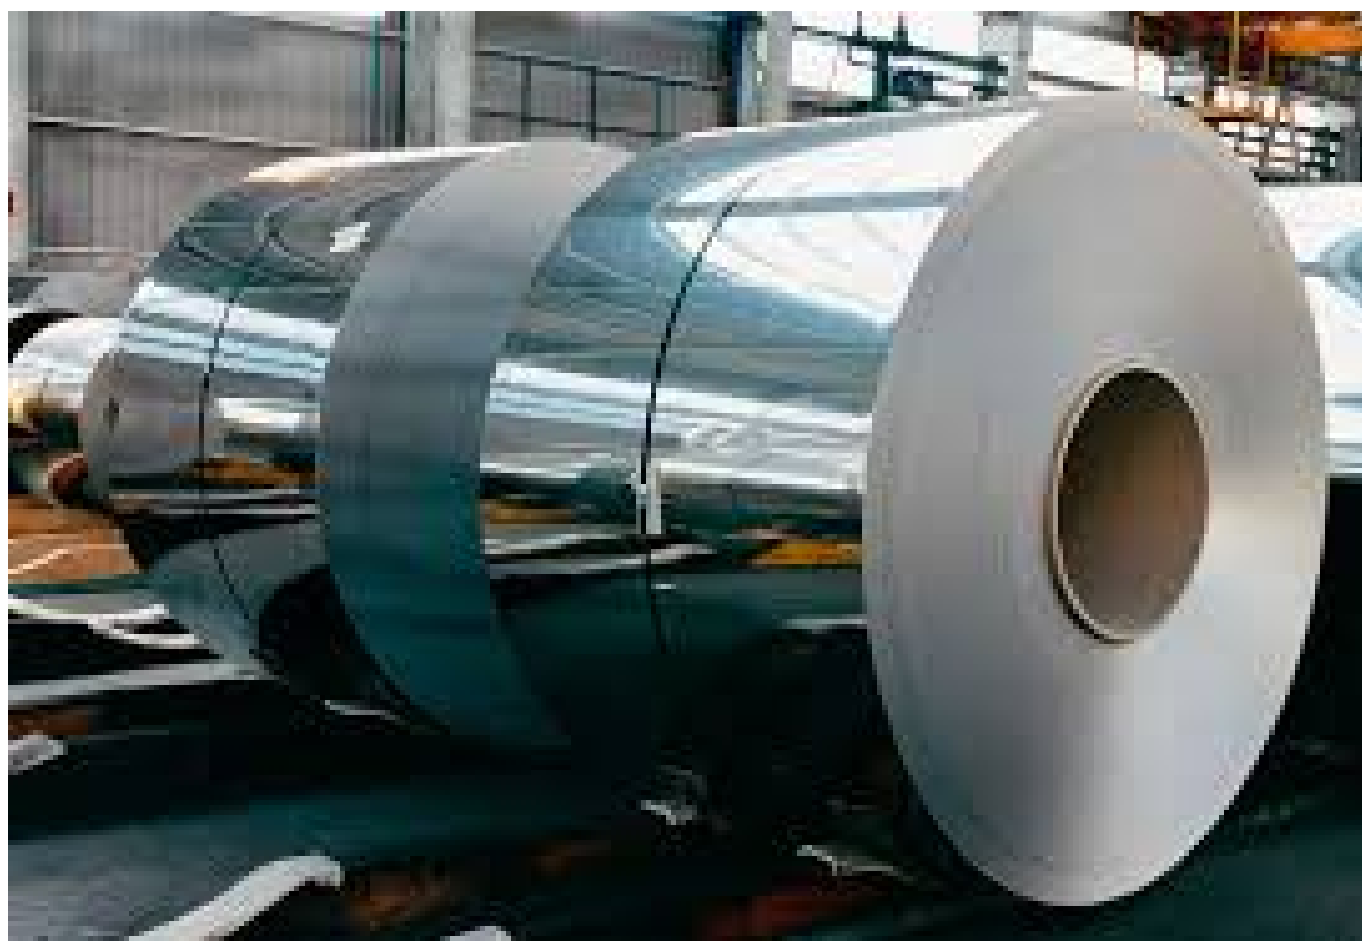
Foto 1 de 1  
Tipo: Incidencia  
Archivo: images.jpg

- La bobina presenta colapso, deformaci n estructural o p rdida visible de forma.
- La bobina presenta corte irregular, borde mal cortado, rebaba, filo defectuoso o defecto de corte.
