# Reporte de bobina

Reporte de evidencias fotogrÆficas

Bobina: 26G09A202

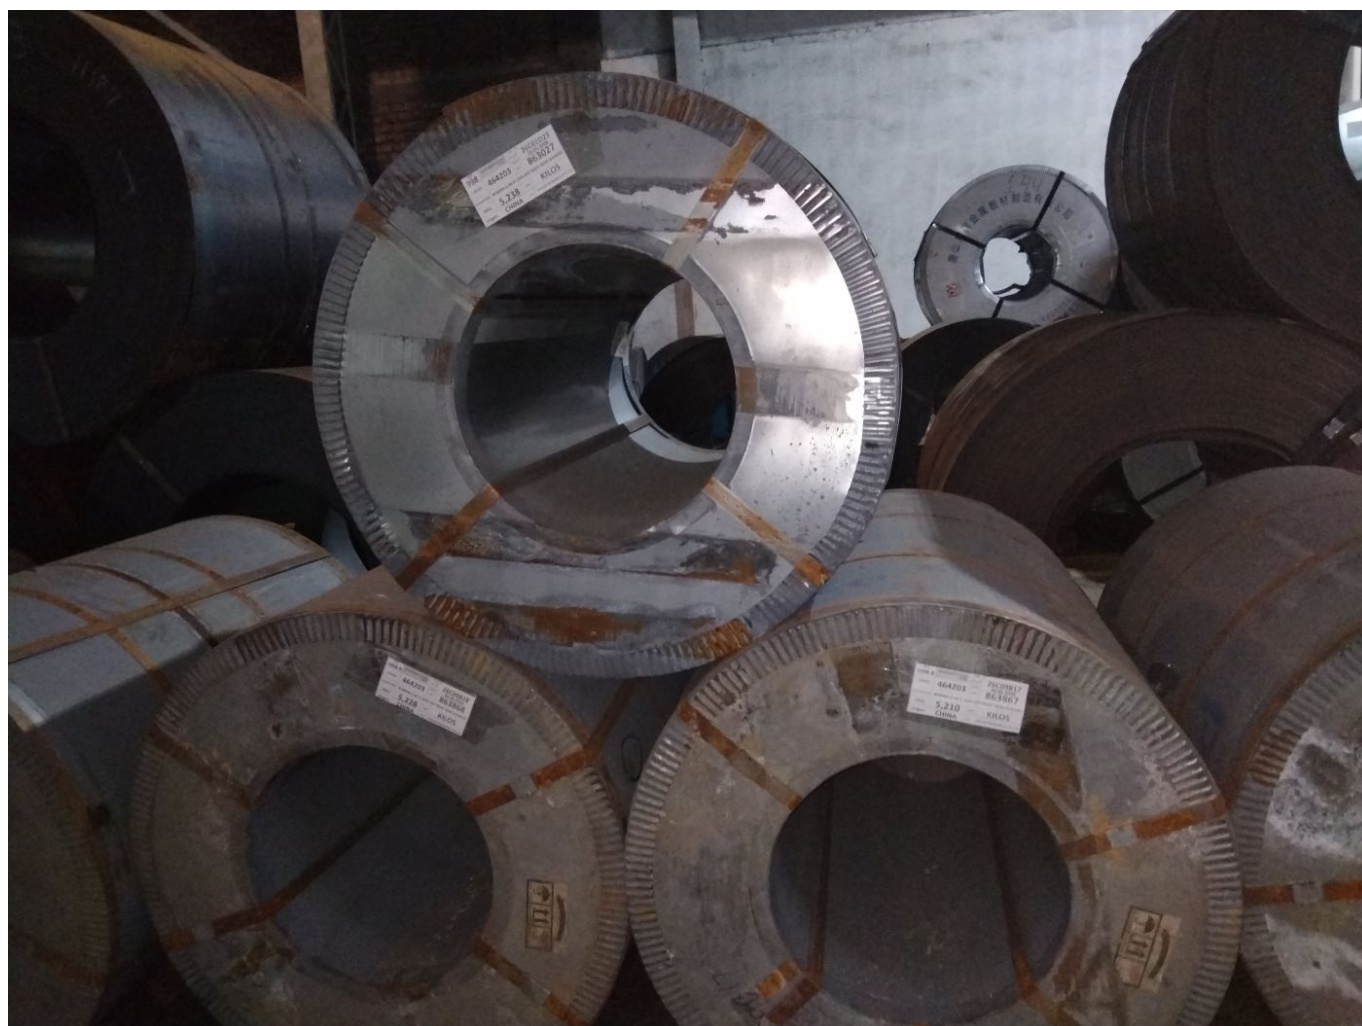
Foto 1 de 1

- La bobina presenta golpe, abolladura, hundimiento o daæo por impacto.

Tipo: Incidencia
