# Reporte de bobina

Reporte de evidencias fotogrÆficas

Bobina: 26G09A202

Proveedor: Ansteel Group

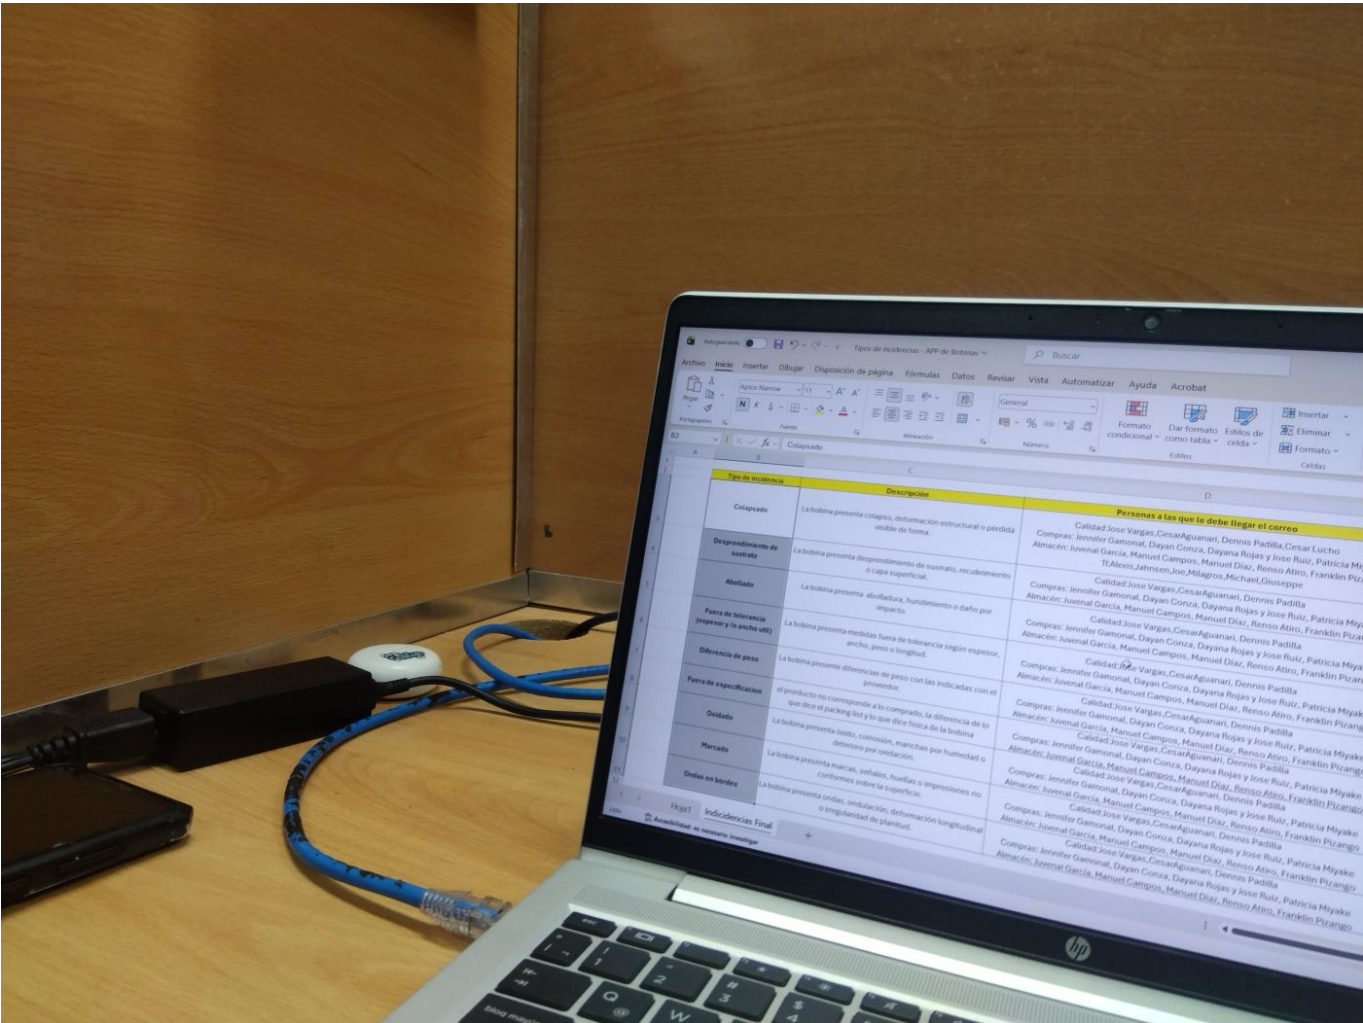
Foto 1 de 1  
Tipo: Incidencia  
Archivo: 17829381511472305505525642376913.jpg

- La bobina presenta colapso, deformación estructural o pØrdida visible de forma.
