# Reporte de bobina

Reporte de evidencias fotogrÆficas

Bobina: 26C09B101

Proveedor: Baowu Steel Group

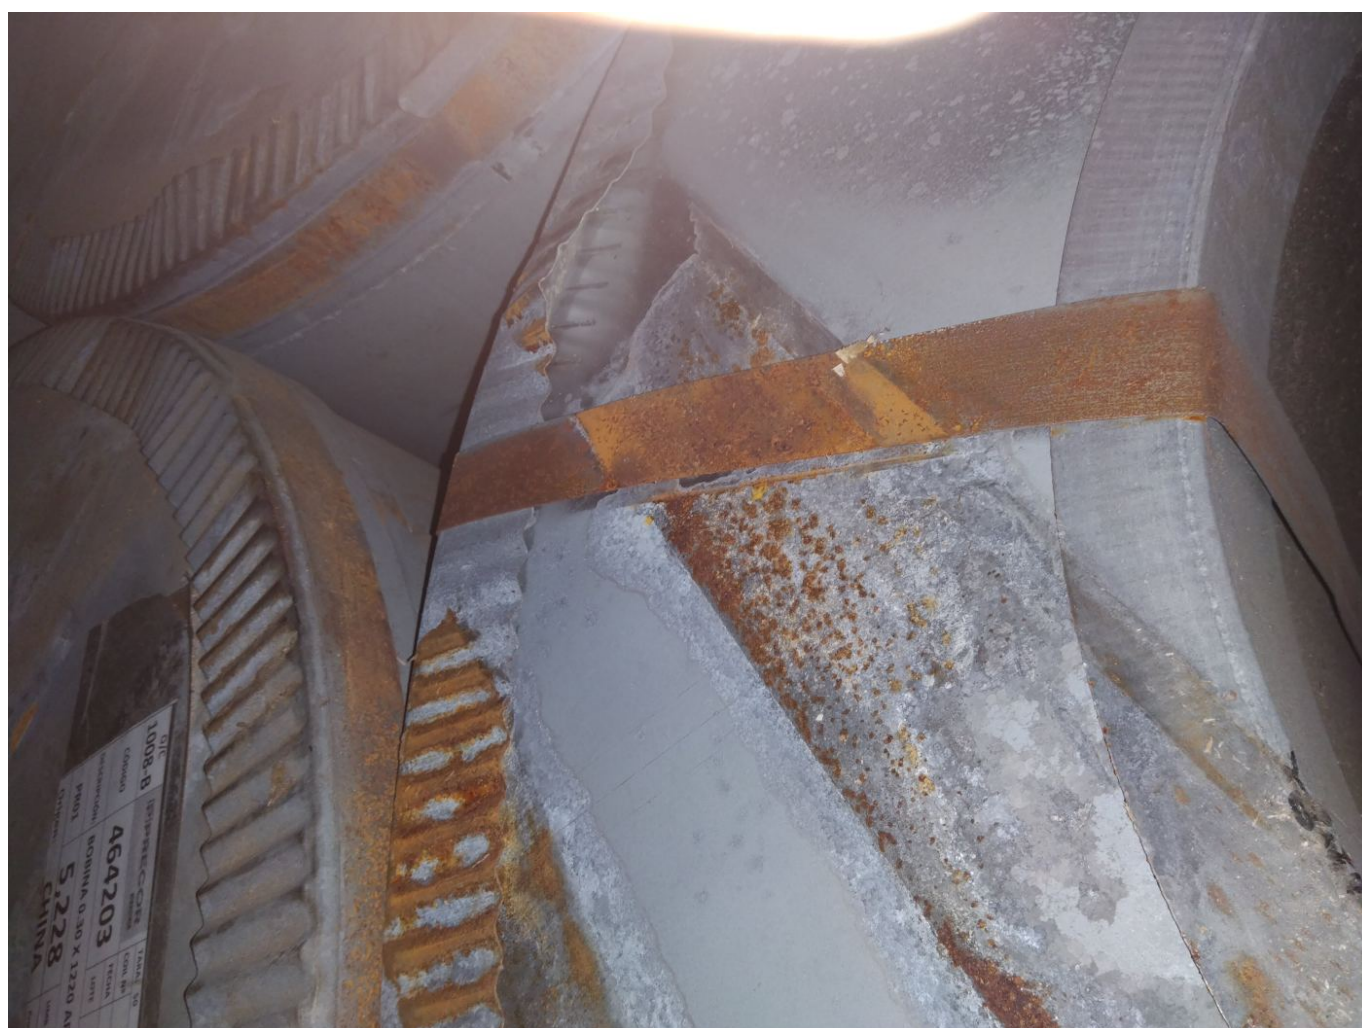
Foto 1 de 2

- La bobina presenta colapso, deformación estructural o pØrdida visible de forma.

Tipo: Incidencia
